# Zjištění závad - 2N® výtahové produkty (LN)

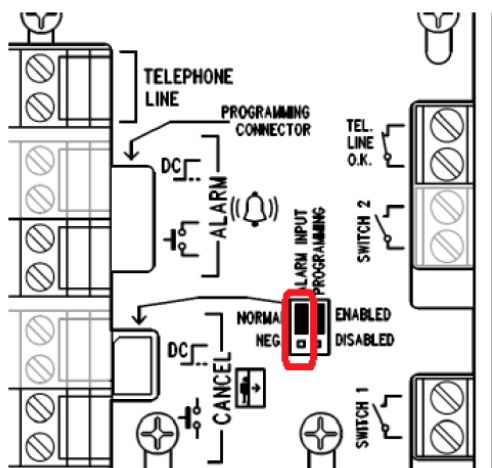
Obr. 1

- ST není dostatečně napájený linkou, aby vyvěsil. Minimální napájení v zavěšeném stavu je 22V/15mA. Zkontrolujte volt-metrem!
- Zkontrolujte pozici propojky pro „Alarm input“, v případě negace (Obr. 1) ST začne ihned inicializovat hovor i v případě, že není nastaveno žádné telefonní číslo. „Alarm tlačítko“ je poté nastaveno v NC (normally closed - uzavřený okruh) módu.

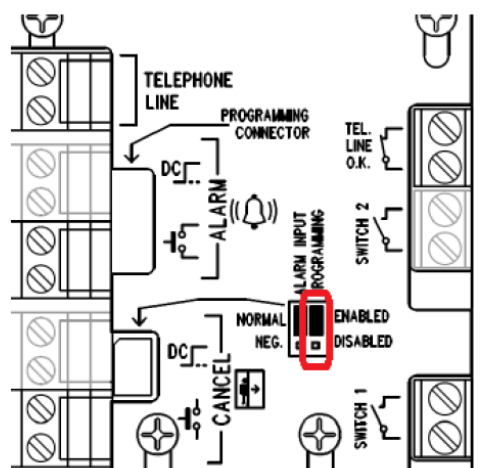
Obr. 2

- Do analogové linky se indukuje rušení. Zmíněné rušení zkreslí DTMF tóny, které poté nejsou rozpoznány DTMF detektorem. Použijte odposlechové zařízení - AZUCHO!
- Hlučné prostředí, pouze v případě ST. Zavolejte do jednotky z mobilního telefonu a redukuje citlivost mikrofonu mechanickým ucpáním otvoru, například za pomoci Vašeho prstu.
- Pozor na posílání DTMF tónů z analogového telefonu, který je přepnut do pulsního volby. 2N výtahové produkty mohou přijmout pouze tónovou volbu!
- Programování je zakázáno propojkou, viz (Obr. 2)
