## 2N® IP Interkom neposílá při hovoru video

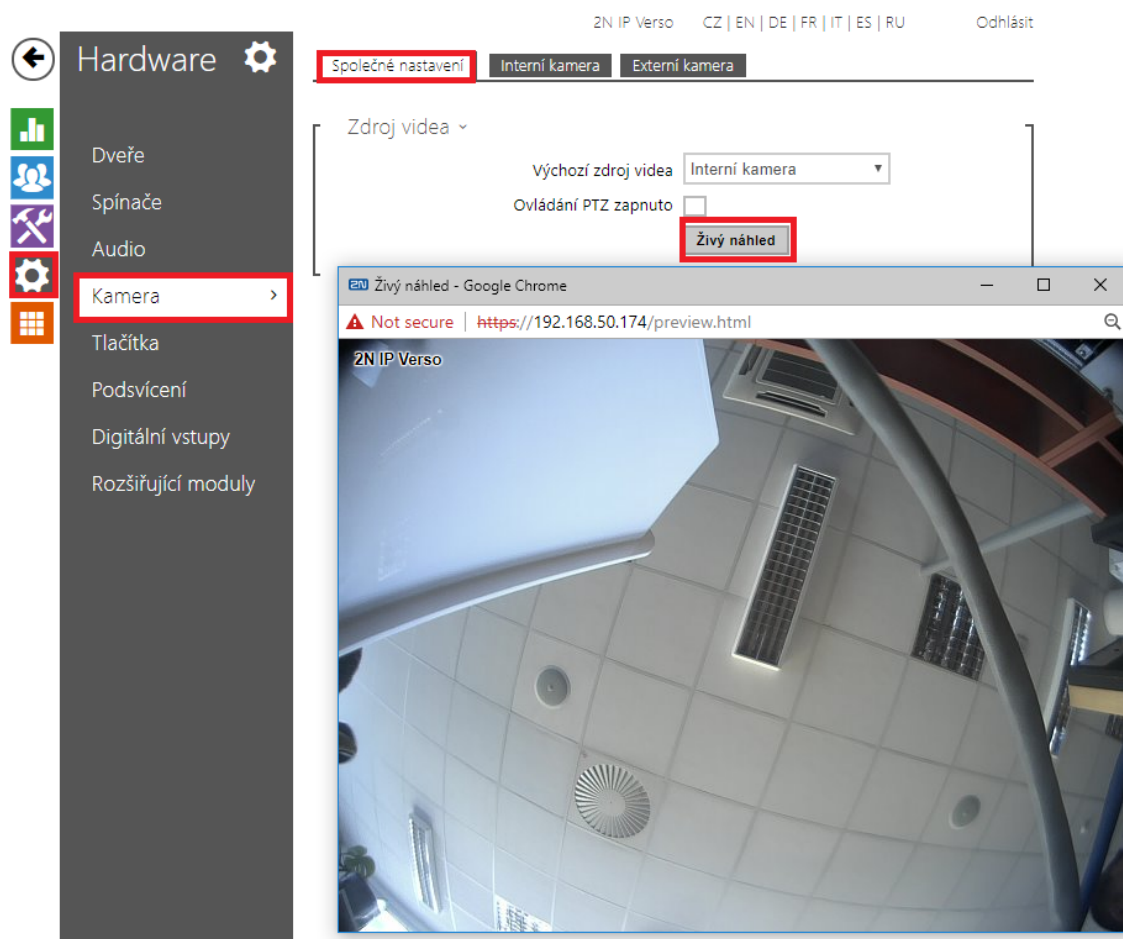
Pokud Váš 2N® IP Interkom nepřenáší video (neposílá jej při hovoru do IP telefonu či jiného zařízení), tak si nejprve zkontrolujte nastavení kamery v konfiguračním (webovém) menu vrátníku, a ověřte, zda vidíte obrázek z kamery Vašeho interkomu. Toto je znázorněno na níže uvedených obrázcích - jedná se o webové rozhraní pro FW 2.6.0 a novější. Máte-li starší verzi FW, proveďte nejprve upgrade na nejnovější verzi FW, která je dostupná na stránkách [www.2n.cz](http://www.2n.cz) v sekci "Produkty" u daného produktu!

Pokud jste přes webové rozhraní obrázek z kamery viděli, potom proveďte následující kroky:

- Máte-li 2N® IP Interkom připojen k SIP proxy serveru, tak jej odpojte a připojte jej přímo k vašemu VoIP video telefonu (s podporou kodeků H.264 či H.263).
- V konfiguračním menu nastavte rozlišení "CIF" (Služby - Telefon - Video)
